## Un exemple concret en Puisaye

## Maintenance de mares d'âges différents au sein des réseaux

## Amélioration de la connectivité des mares et zones humides annexes

## Amélioration des conditions d'accueil pour la faune et la flore

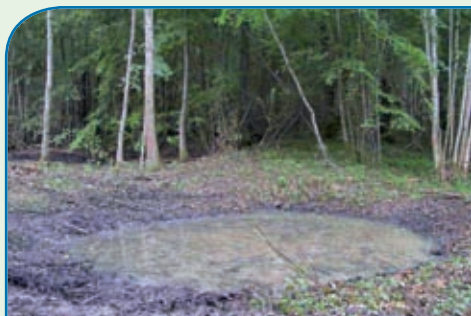
Mise en lumière de la mare

Vingt cinq mares ont été décrites (mares tourbeuses acides et mares plus mésotrophes) dont 19 ont bénéficié d'interventions. **Des coupes de ligneux implantés dans les mares et sur leurs berges** ont été réalisés à la tronçonneuse et le curage a été en-

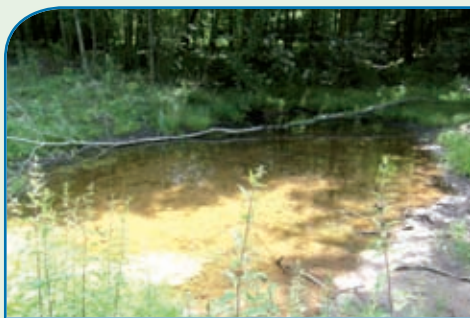
Mare en voie de comblement

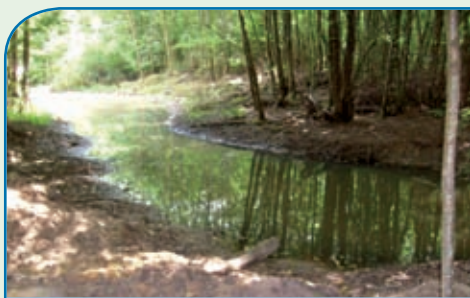
Mare rajeunie par des travaux de curage et de coupe de la végétation ligneuse.

Elles ont toutes bénéficié d'un reprofilage des berges, accompagné d'une mise en lumière légère avec coupe d'arbres et d'arbustes en périphérie.

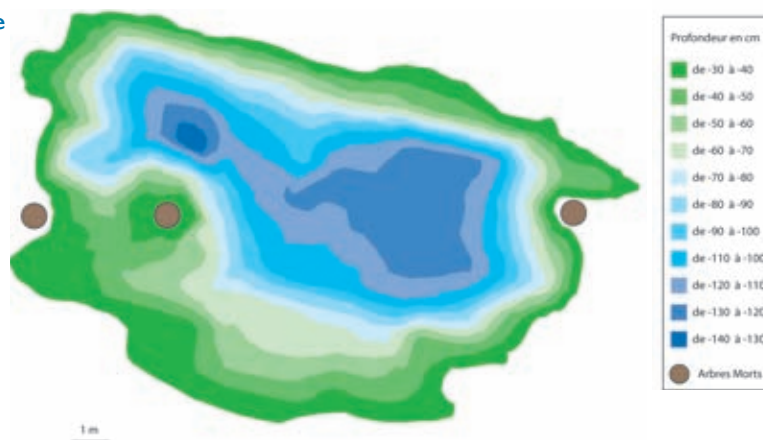
### Schéma type d'une mare créée avec berges sinueuses et profondeurs hétérogènes

Pour la création d'une mare, **privilégier une zone topographiquement basse, s'assurer de l'imperméabilité des sols sur une profondeur suffisante, privilégier un tracé sinueux des berges, des profondeurs différentes, des pentes de berges variées** et une localisation permettant à la fois **des zones d'ombre et des zones éclairées ainsi qu'une alimentation en eau suffisante.**

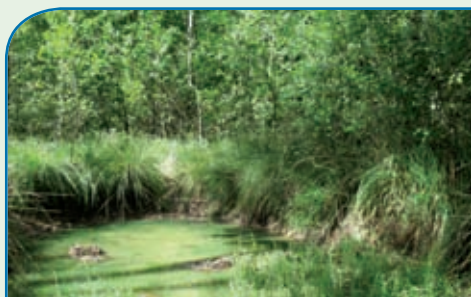
*Une des mares créées dans la boulaie claire il y a 7 ans.*

Dans la mesure du possible, les tracés des périmètres des diverses mares s'appuient sur les éléments de terrain : dépressions, arbres, zones ouvertes... Ainsi, **chaque mare présente une forme particulière avec un tracé sinueux.**

Dans chaque mare, **2 zones profondes** sont créées : un secteur de 1,20 m de profondeur et un autre de 1 m de profondeur, les deux séparés par un léger seuil à environ 0,8 m de profondeur.

A partir de ces points bas, les berges sont talutées en **pente douce** inférieure à 30° si le recul est suffisant. Si le recul n'est pas suffisant, il est possible de faire des banquettes séparées par des pentes plus raides mais jamais supérieures à 45°.

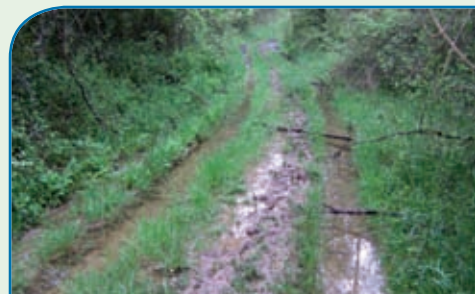
*Chemin creux d'exploitation dont les ornières servaient à la reproduction des amphibiens.*

Le site est bordé par un chemin d'exploitation « en cuvette » où l'eau de ruissellement stagne généralement plusieurs semaines à la fin de l'hiver et au printemps. Le passage des engins a créé des ornières régulièrement utilisées par les amphibiens et notamment le Sonneur à ventre jaune.

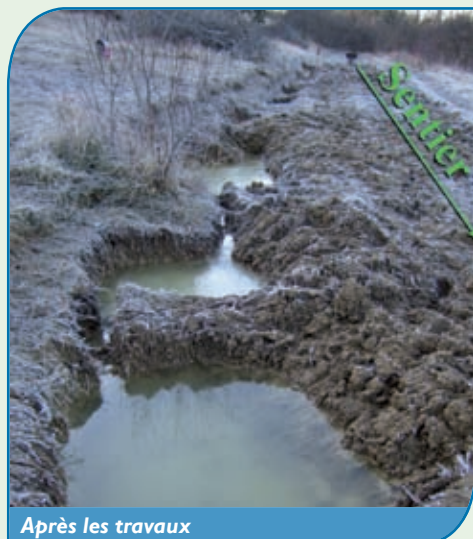
*Après les travaux*

Création d'un réseau de **micro-mares reliées entre**

**elles par des « canaux »** et récoltant les eaux de ruissellement.

Installé sur sol argileux pour permettre la rétention de l'eau, le régime hydrique du chapelet de micro-mares est principalement régi par les précipitations. Il se remplit donc rapidement lors des premières pluies mais s'assèche aussi vite et notamment en été.

**Le réseau ainsi créé est mis en défens par une série de piquets.**

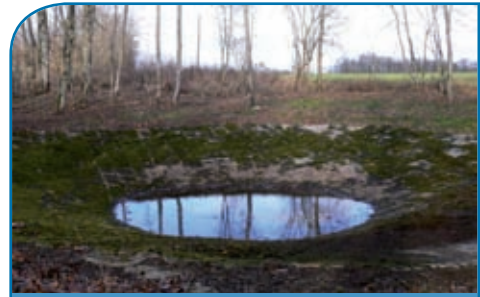
Mare pavée caractéristique des plateaux calcaires.

- **des mares généralement pavées et jointées** ou étanchéifiées par une fine couche d'argile et anciennement utilisées pour l'abreuvement du bétail, y compris en contexte forestier. Pour toute intervention dans ces mares, il est primordial de **préserver les conditions d'étanchéité (couche d'argile et/ou pavage)**. En cas d'utilisation d'argile, celle-ci devra être étendue sur **une épaisseur de 20 à 30 cm** et damée vigoureusement. Les berges seront **en pente douce** pour éviter la formation de vagues qui éroderaient la couche d'argile. Une **mise en eau rapide** de la mare évitera la détérioration de l'argile et assurera une étanchéité optimum,

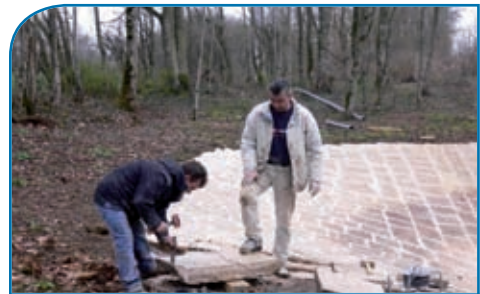
Travaux de restauration de l'étanchéité d'une mare pavée.

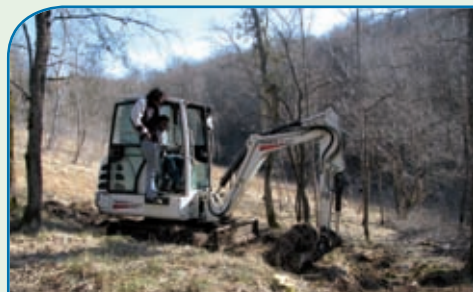
Restauration du fonctionnement hydraulique dans le marais.

La principale opération a consisté à obturer les principaux drains grâce à des troncs d'arbres. De légers travaux manuels de remblais ont également été réalisés.

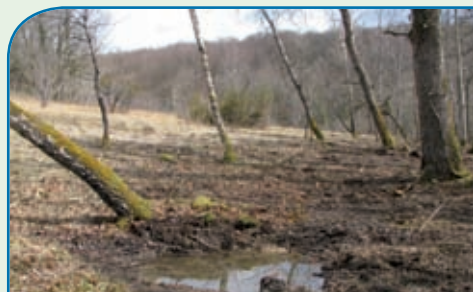
Vasque en eau après les travaux d'ouverture.

Des coupes de ligneux en périphérie ont permis de réouvrir le marais et de faciliter la circulation de l'eau. De nouvelles vasques ont également été créées afin de densifier le réseau de celles restaurées. Les travaux sur ce type de milieu sont particulièrement minutieux.

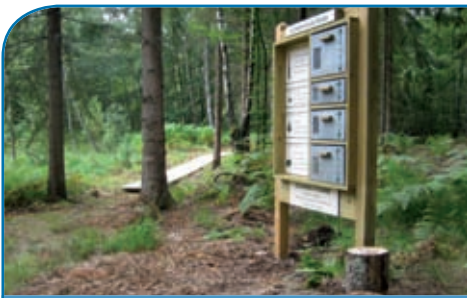
Exemple d'aménagement : pilotis, structure pédagogique de découverte de la tourbe.

- **respecter la sensibilité** des milieux et permettre de garder les pieds au sec en aménageant au besoin un pilotis, une plateforme, un observatoire, etc.
- **préserver des zones de tranquillité** non accessibles aux visiteurs,
- **créer différents points de vue** sur la ou les mares (de près, de loin, etc.),
- **proposer des supports d'interprétation aux formes** (panonceaux, bornes, dépliants, etc.) et **thématiques diversifiées** (faune, flore, aspects historiques, usages, contes et légendes).

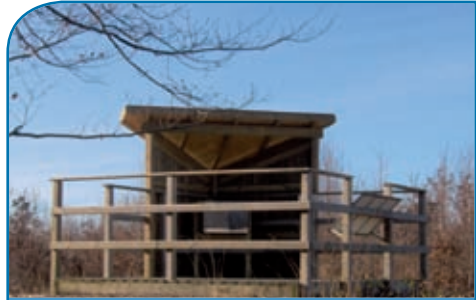
Observatoire installé sur un sentier de découverte.
